## **ПІДВИЩЕННЯ ЕКСПЛУАТАЦІЙНОЇ НАДІЙНОСТІ ТЕПЛОСТІЙКИХ ТРУБ СУБСТРУКТУРНИМ ЗМІЦНЕННЯМ**

<sup>1</sup>*Трипільська ТЕС*

## **IMPROVING OF OPERATIONAL RELIABILITY OF THERMAL PIPES BY SUBSTRUCTURAL STRENGTH**

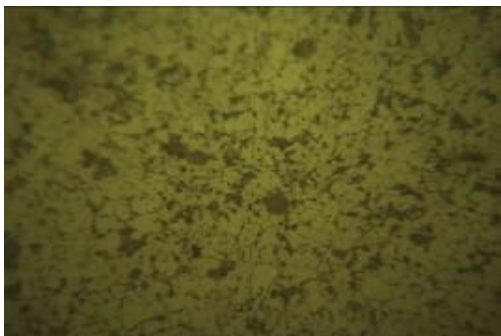
Мікροструктурний аналіз труб після експлуатації тривалістю 104 тис. годин показав, що в металі після МТО, спостерігається закономірний процес диференціації бейнітної та

ферито-перлітної мікроструктури сталі за рахунок старіння з утворенням ділянок ферито-карбідної суміші, виділенням відособлених карбідів і їхньою коагуляцією (рис. 4).

Рис. 4. Мікроструктура сталі 12X1MΦ (×500).

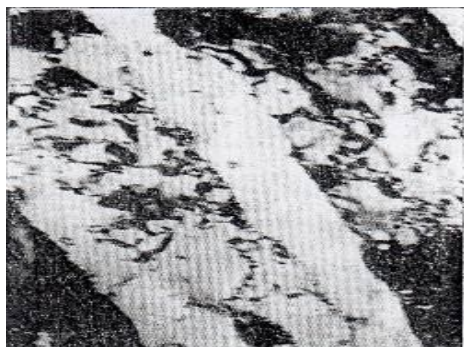
Однак збереження фрагментованої субструктури забезпечує стабільність властивостей і гальмування швидкості повзучості сталі. Електронно-мікроскопічне дослідження реплік [8] свідчить про рівномірність виділення карбідів і їхньої дисперсності в металі після МТО та 20 тис. h експлуатації порівняно зі звичайним металом після 16 тис. h. Дослідження дислокаційної структури металу після експлуатації так само свідчить про більшу стабільність структури металу, після МТО. Так у металі після МТО щільність дислокацій становить  $10^9 \text{ cm}^{-2}$ , полігональна структура після МТО та періоду експлуатації тривалістю 51 тис. h не змінилась, на тому ж рівні перебуває і щільність дислокацій. Дослідження тонкої структури [7] свідчить про збереження діслокаційних субграниць, стінок дислокацій та фрагментованої структури. Щільність дислокацій, рівномірно розподілених у феритних зернах, становить  $(0,6-0,8) \times 10^8 \text{ cm}^{-2}$ , що відповідає вихідному стану.

Рис. 5. Тонка структура металу труби МТО після 51382 h експлуатації (×30000) [7].

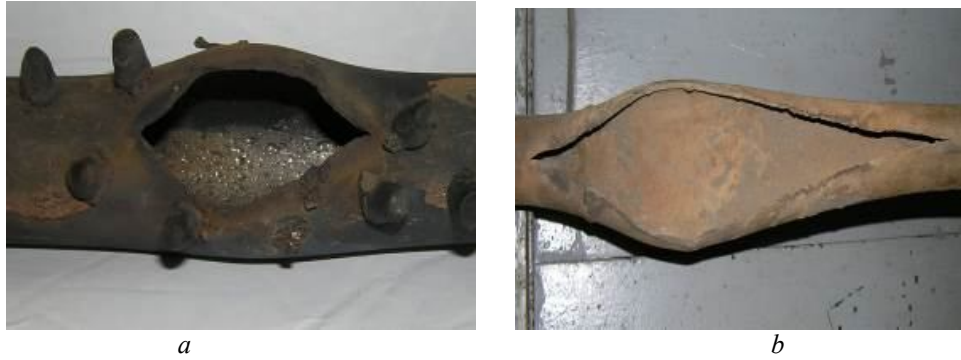
В процесі експлуатації труб у НРЧ котлів ТПП-210А та ТГМП-314 блоків 300 MW Трипільської ТЕС спостерігаються як короткочасні, так і тривалі температурні вибіги, що приводять до передчасного руйнування труб через зниження тривалої міцності.

Так на рис. 6 приведені фотографії зруйнованої ділянки труби внаслідок дії короткочасного перегріву металу до  $850 \text{ }^\circ\text{C}$  та після тривалого перегріву труб.

Рис. 6. Труба НРЧ після короткочасного перегріву металу до 850 °С (а) та пошкоджена ділянка труби НРЧ після 7398 h експлуатації (b).  
 Fig. 6. The pipe of lower radiation part after short-term overheating of metal up to 850 °С (a) and damaged pipe section of lower radiation part after 7398 h of operation (b).

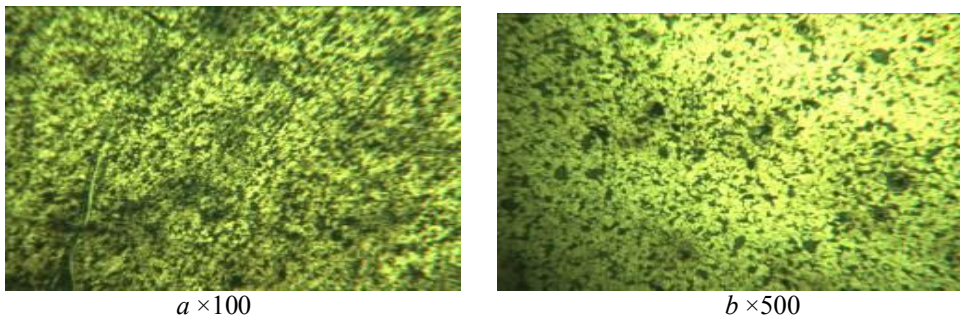
В першому випадку мікроструктура в зоні пошкодження являє собою браковану структуру, утворену внаслідок перегріву металу (рис. 7).

Рис. 7. Мікроструктура металу труби після пошкодження внаслідок дії короткочасного перегріву: а) на краю розриву; б) тильна сторона.  
 Fig. 7. The microstructure of t pipe after damage due to the effect of short-term overheating: a) at the edge of the rupture; b) back side.

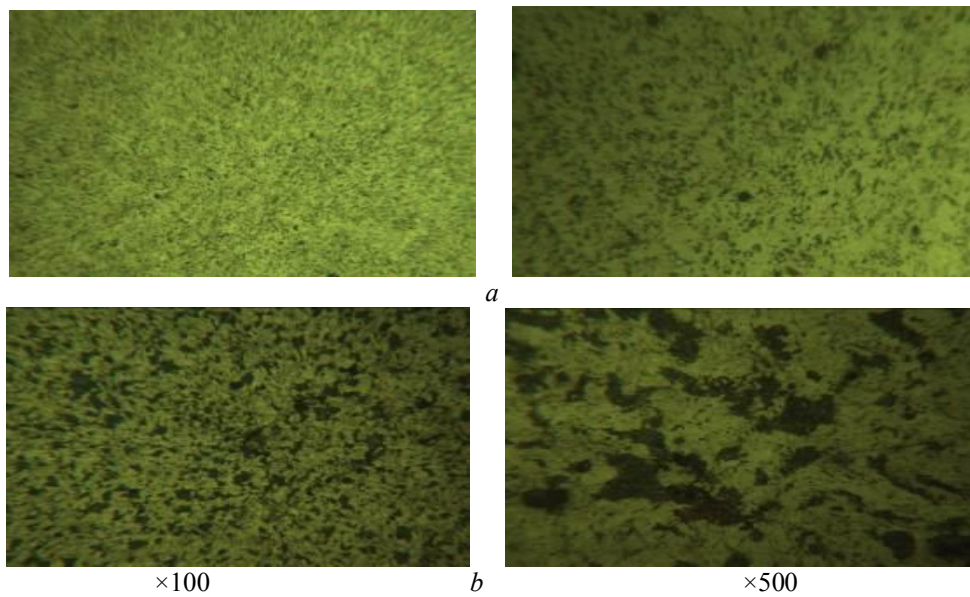
В другому випадку, мікроструктура на краю розриву являє собою ферито-карбідну суміш, в той же час, структура металу на відстані від розриву являє собою ферито-бейнітну суміш з балом зерна 4-5 (рис. 8).

Рис. 8. Мікроструктура металу труби після 7398 h експлуатації.:  
 а) на відстані від розриву; б) на краю розриву.  
 Fig. 8. The microstructure of pipe after 7398 h of operation:  
 a) at some distance from the rupture; b) at the edge of the gap.

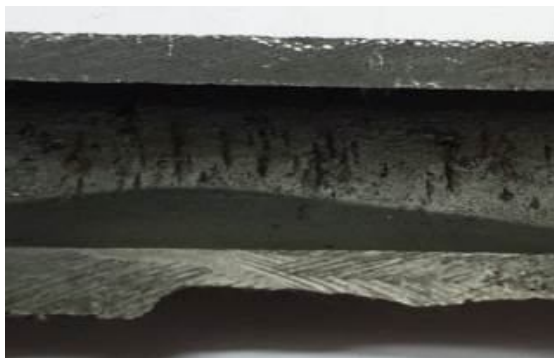
Іншою причиною передчасного виходу труб з ладу на газомазутних блоках ТГМП-314 є корозійно-втомне руйнування (рис. 9), що приводить до появи поперечних тріщин та потоншення стінки труби до 1-2 mm.

Рис. 9. Труба газомазутного блоку, пошкоджена корозійно-втомними тріщинами.  
Fig. 9. The pipe of the gas-oil fired boiler damaged by corrosion-fatigue cracks.
