## **ПІДВИЩЕННЯ ЕКСПЛУАТАЦІЙНОЇ НАДІЙНОСТІ ТЕПЛОСТІЙКИХ ТРУБ СУБСТРУКТУРНИМ ЗМІЦНЕННЯМ**

<sup>1</sup>*Трипільська ТЕС*

## **IMPROVING OF OPERATIONAL RELIABILITY OF THERMAL PIPES BY SUBSTRUCTURAL STRENGTH**

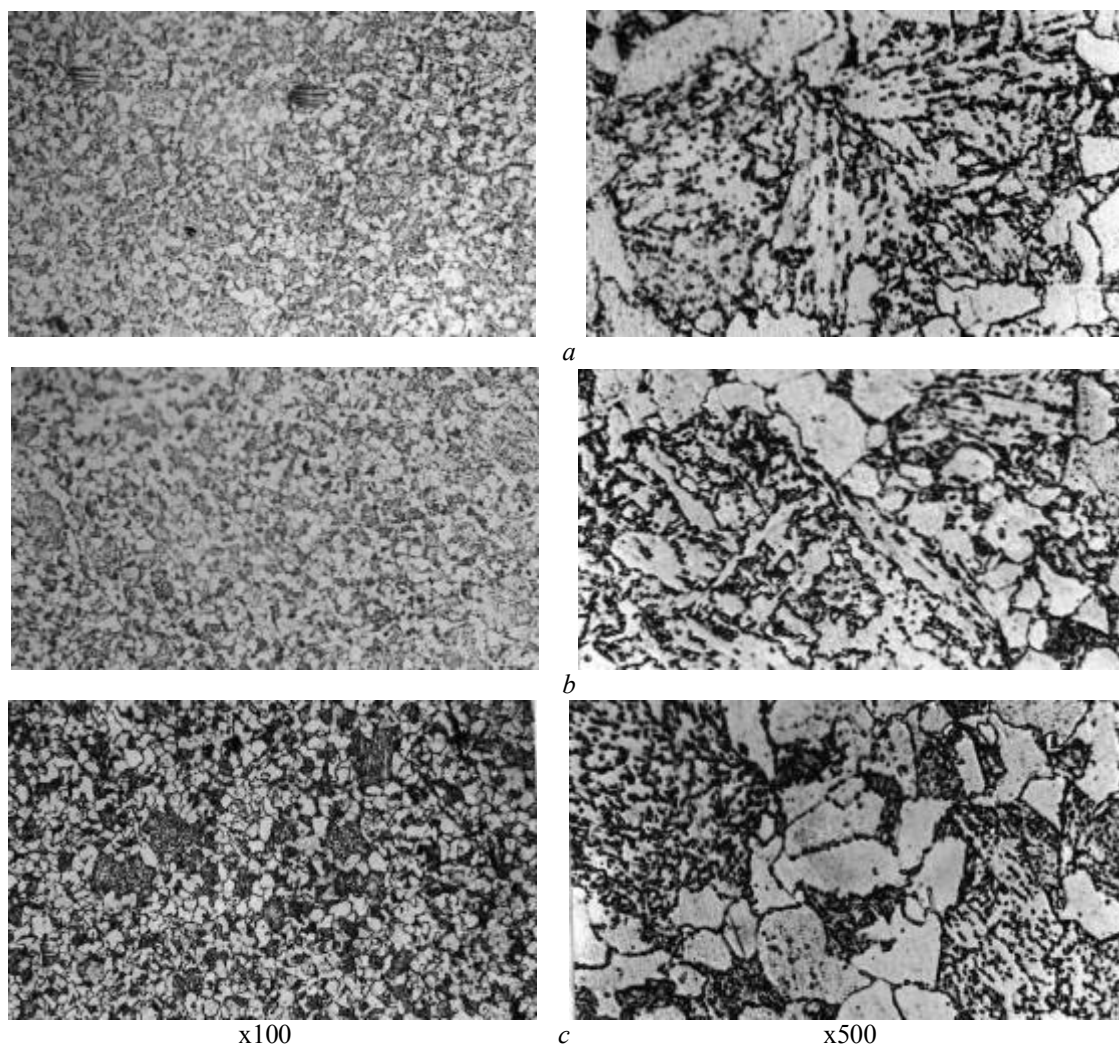
Дослідження структури у вихідному стані й після МТО показали, що ферито-сорбітна структура труб мало змінюється в процесі МТО, хоча в останньому випадку спостерігається більше виділення карбідних часток у феритних зернах.

Мікроструктура вихідного металу являла собою ферито-бейнітну суміш (рис. 2 а). Деформація на 12,5% як волочінням, так і редукуванням є досить незначною, щоб викликати подрібнення зерна, і структури металу після МТО (рис. 2 б). Однак слід зазначити, що після деформації та відпалу навіть при звичайному травленні в окремих феритних зернах виявлялась полігональна субструктура.

Рис. 2. Мікροструктура металу труб зі сталі 12Х1МФ:  
 а) у вихідному стані; б) після деформації; с) після полігонізаційного відпалу.  
 Fig. 2. Microstructure of pipes metal of 12Cr1MoV:  
 a) the initial state; b) after deformation; c) polygonal annealing.
